—
Verantwortliches Ingenieurbüro/
Tragwerksplanung:
mbi Mitternacht Beratende Ingenieure
Trautenauer Straße 59
97074 Würzburg

—
Voglen 2
87484 Nesselwang
—

Wohnstallhaus Nesselwang

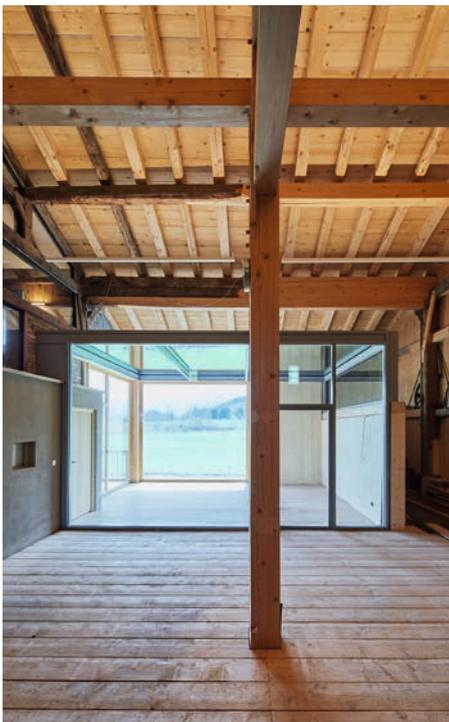
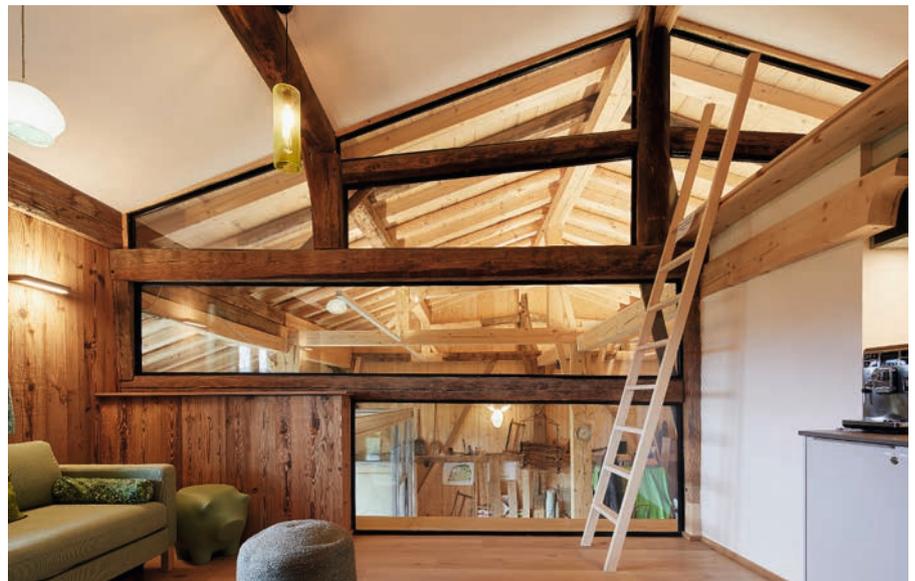
die Nordwand auf der nördlichen bestehenden Kellerwand zum Stehen kam. Südlich davon, unterhalb des Stalls und der Tenne, wurde im Vorfeld der neue Keller auf einer tragenden Fundamentplatte betoniert.

Für die Verschiebung des Hauses wurde das gesamte Gebäude mit einer Holzkonstruktion abgestützt. Außerdem wurden Schienen eingezogen, die sich über eine Gleitschicht aufeinander zu bewegen konnten. Mittels hydraulischer Pressen und Equipment aus dem Brückenbau wurde das Haus horizontal verschoben. Die Schäden an der Holzkonstruktion wurden handwerklich saniert und fehlende Bauteile wieder

Die erheblichen Mängel der Gründung und der Holzkonstruktion sowie zahlreiche Schäden an der erhaltenen Substanz machten einen unkonventionellen Lösungsansatz notwendig: das horizontale Verschieben des gesamten Gebäudes um ca. vier Meter, sodass

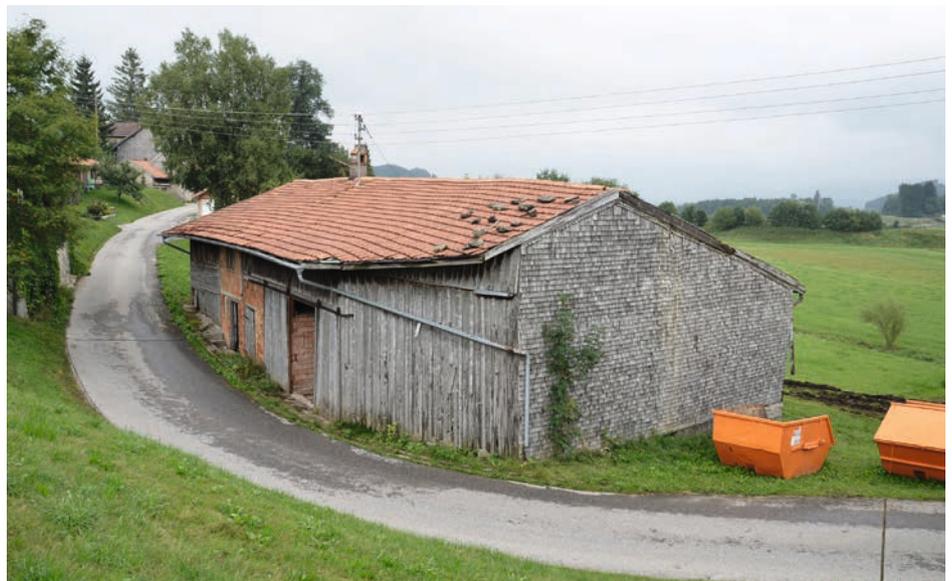
ergänzt, wie auch die »abgeschnittene« Ecke. In der Tenne wurde ein nachträglicher, baufälliger Anbau durch einen neuen, modernen Baukörper ersetzt.
